PROJECTE:  
Rehabilitació integral d'una vivenda  
entre mitgeres al municipi de Claravalls  
SITUACIÓ:  
C/ del Pou, 7, 25300, Claravalls  
(Lleida)

MC 14

Detall constructiu

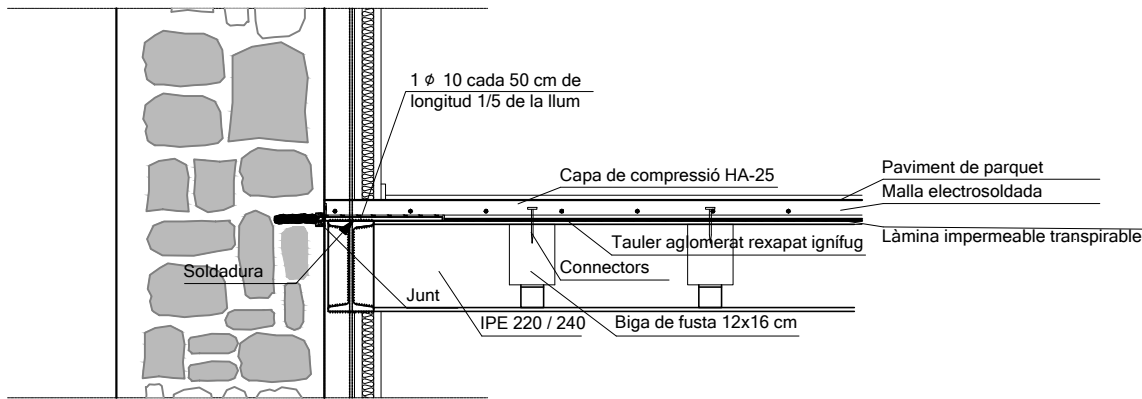
Detall Forjat - Façana

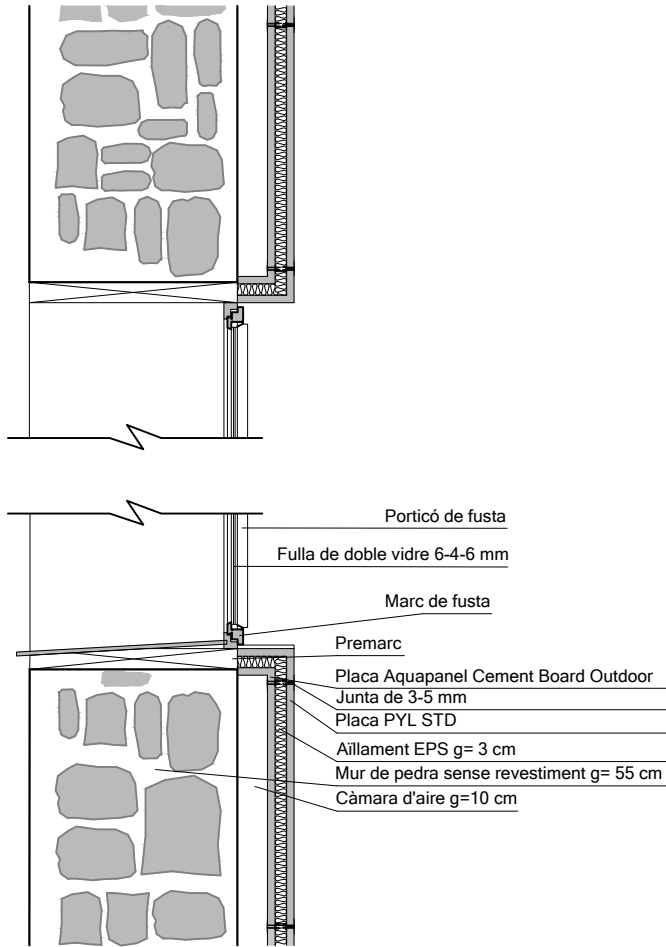
Detall Finestra

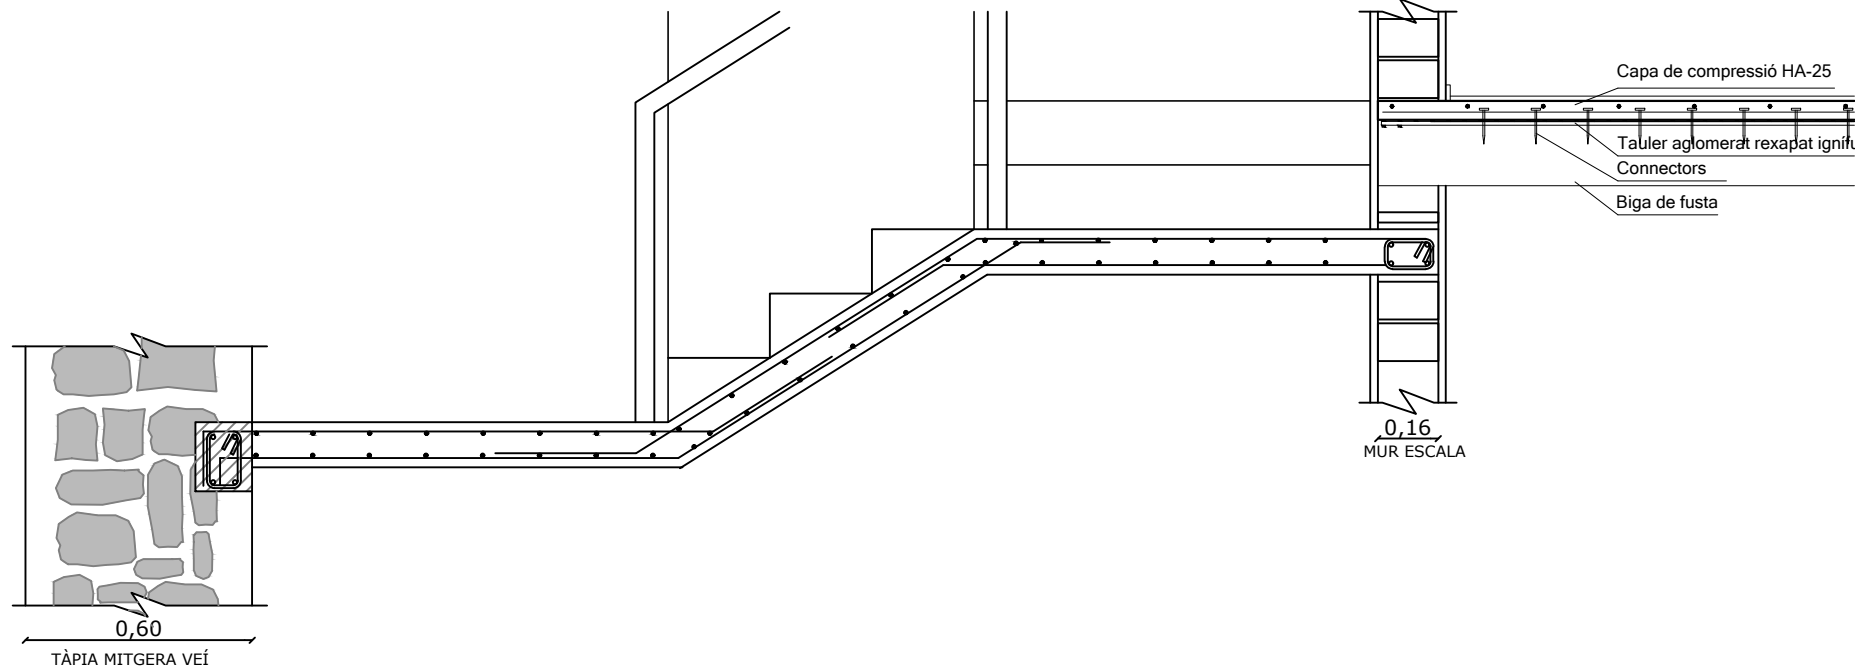
Detall encontre escala amb la mitgera

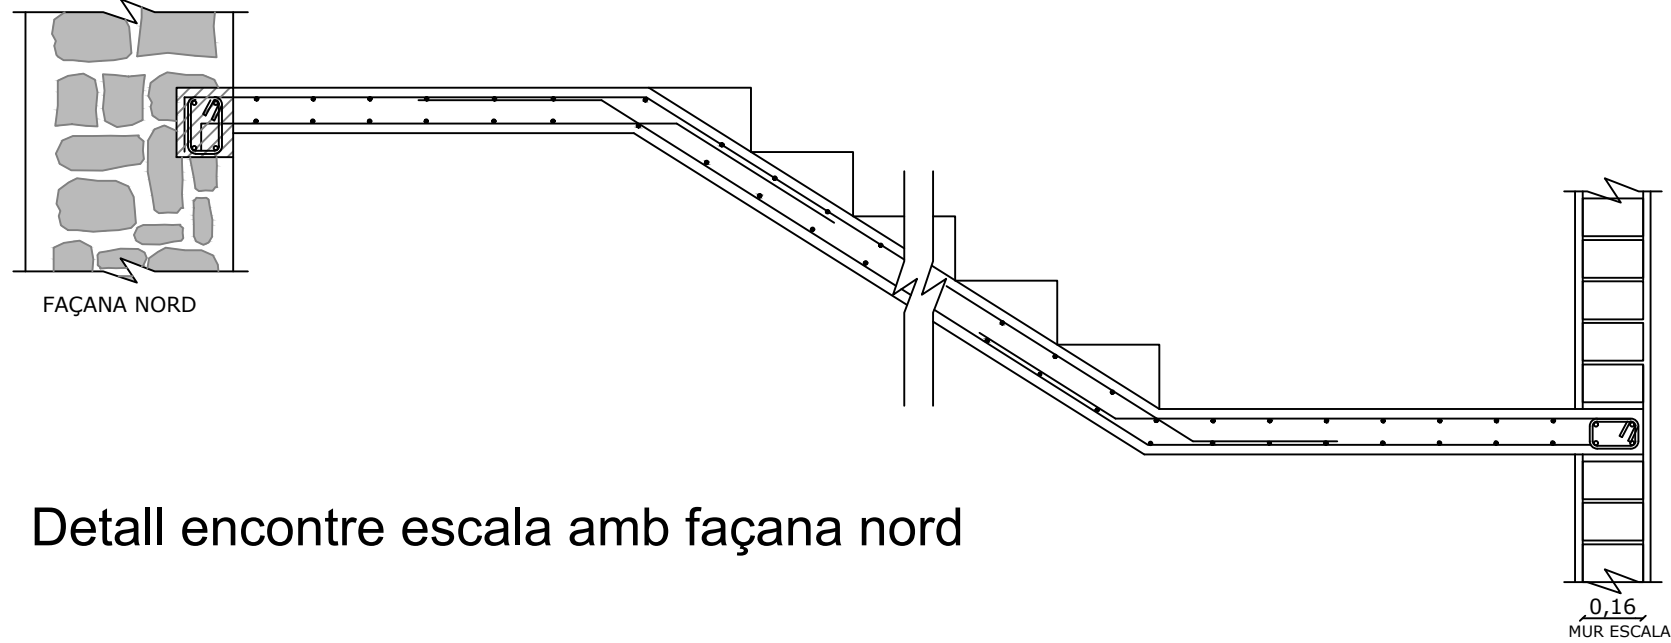
Detall encontre escala amb façana nord

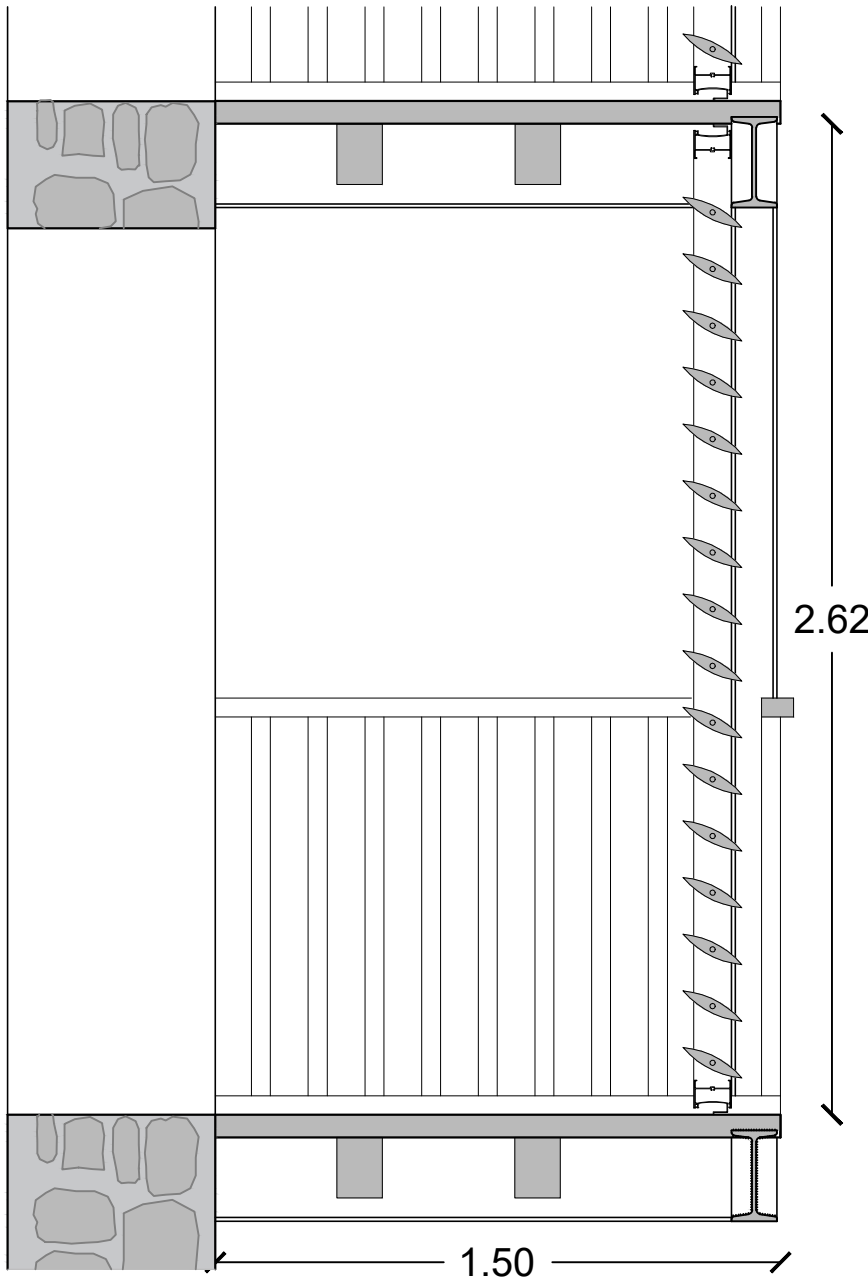
Detall encontre de balcó amb el mur

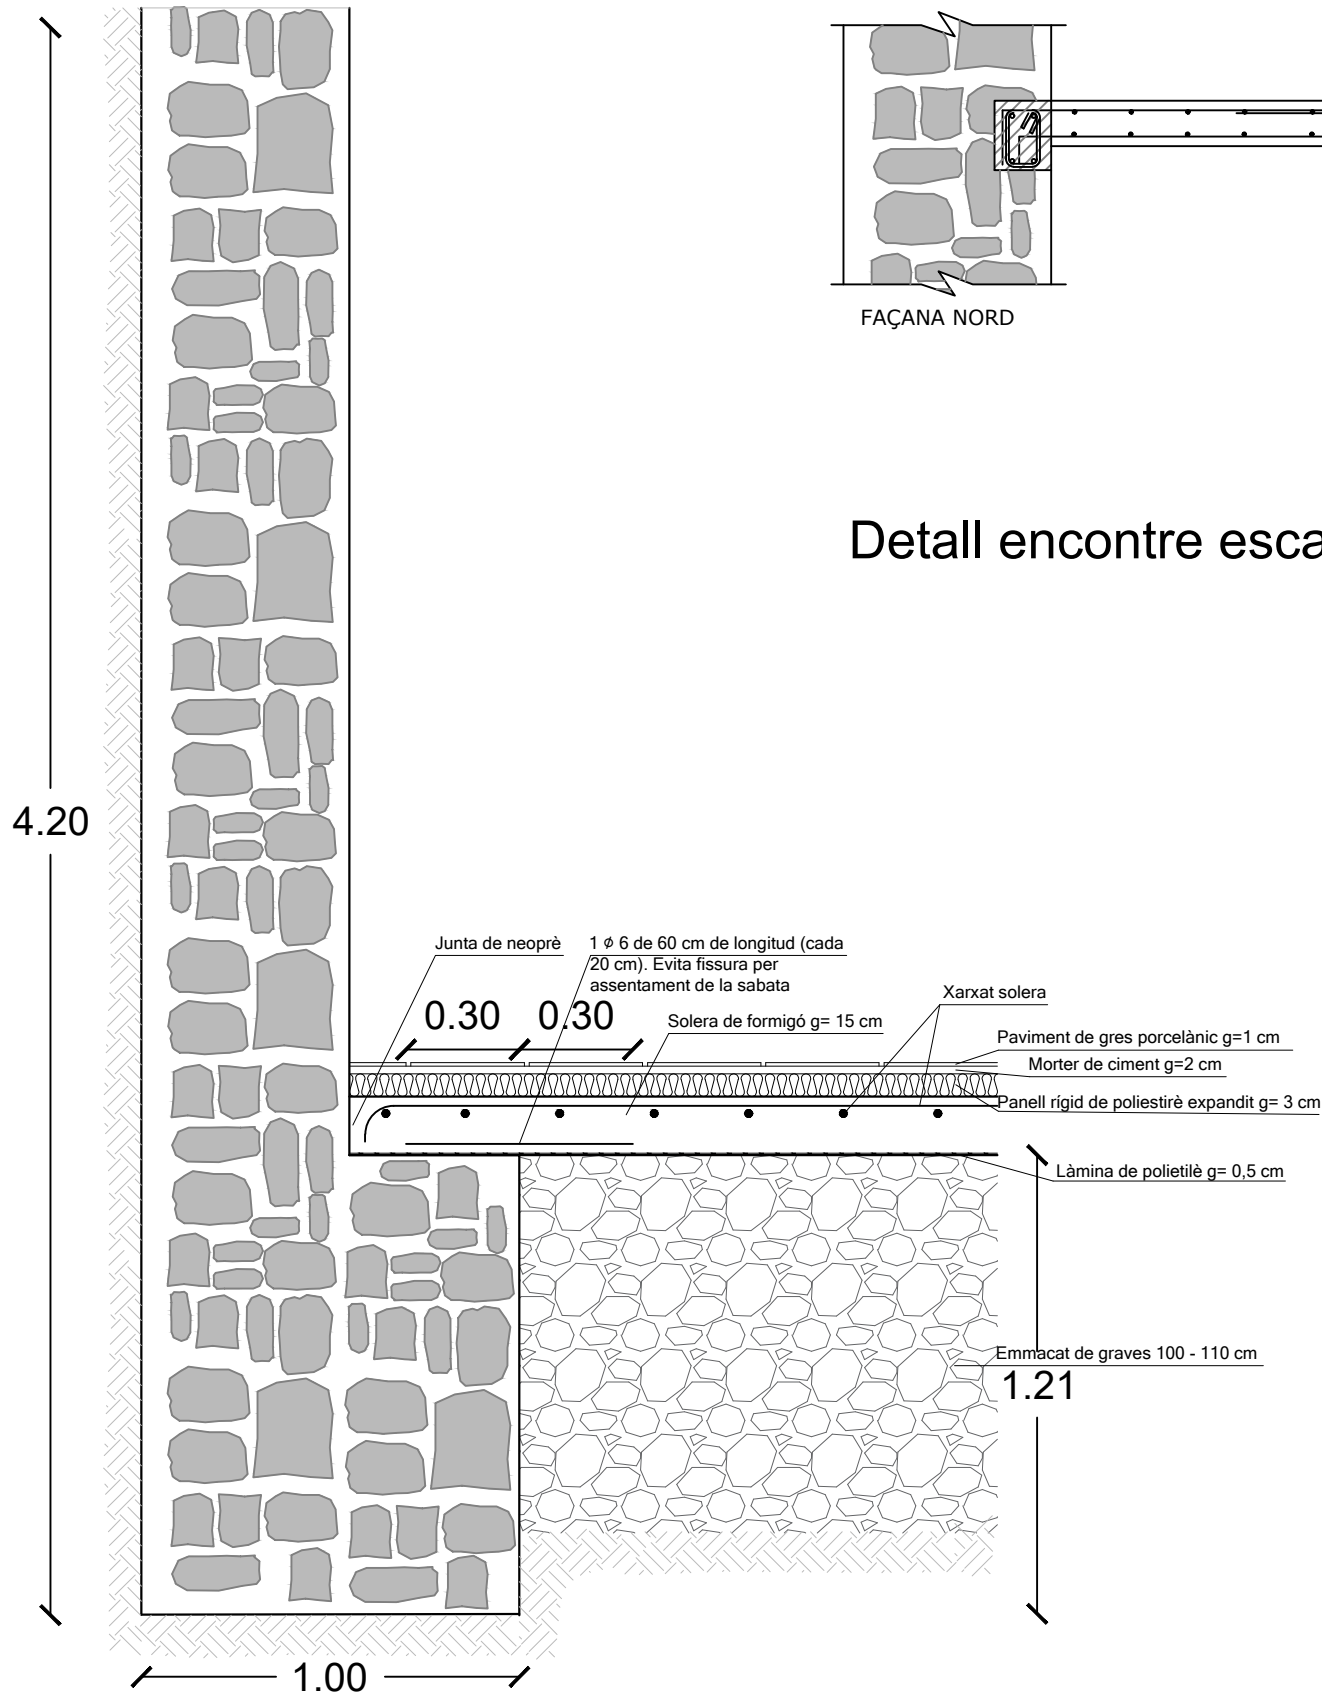
Detall encontre de fonamentació correguda per a mur de contenció amb

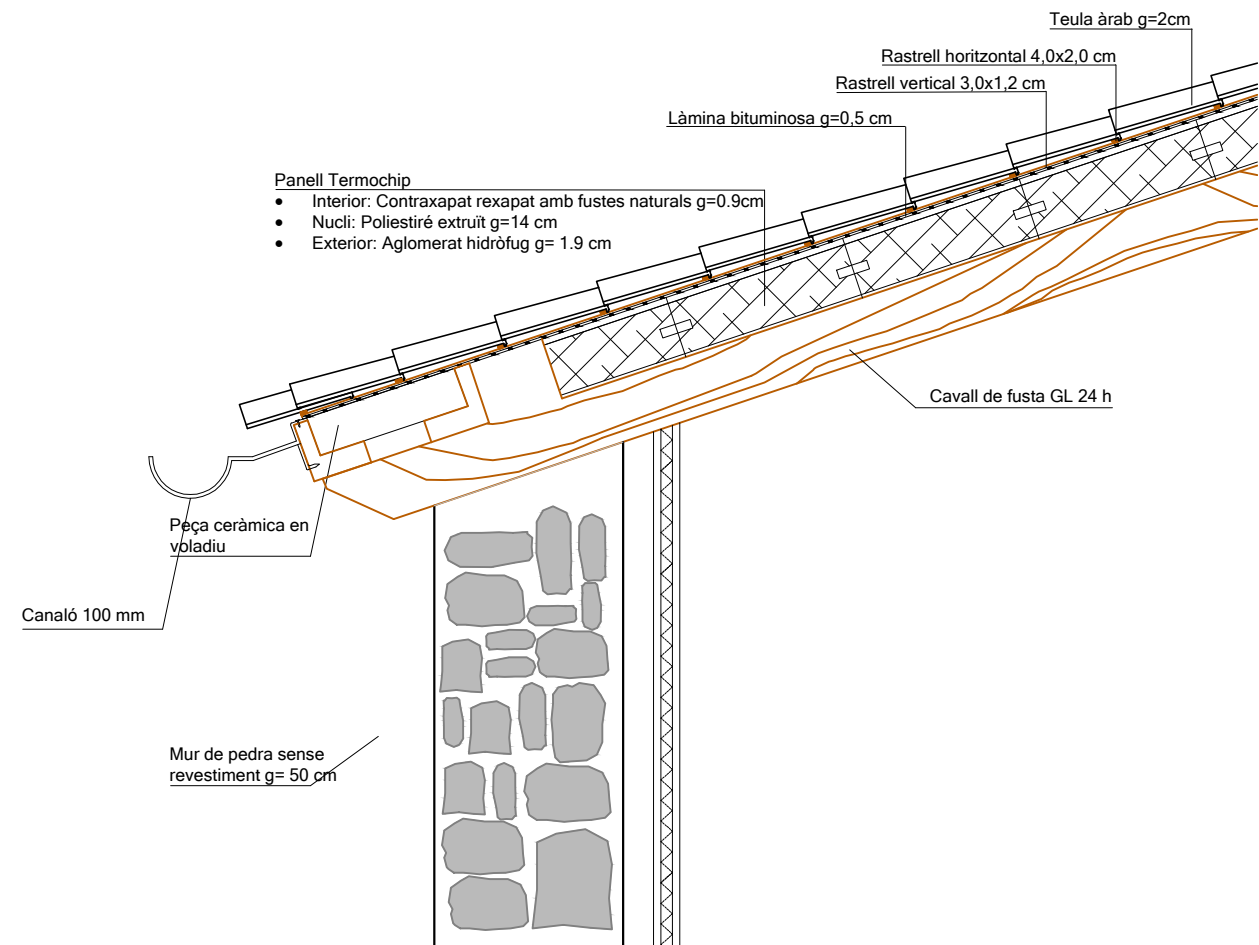
Secció Constructiva Faldó coberta
